Evaluación de la efectividad de los procesos de desinfección de los utensilios en salones de belleza en un municipio de Cundinamarca

RESUMEN

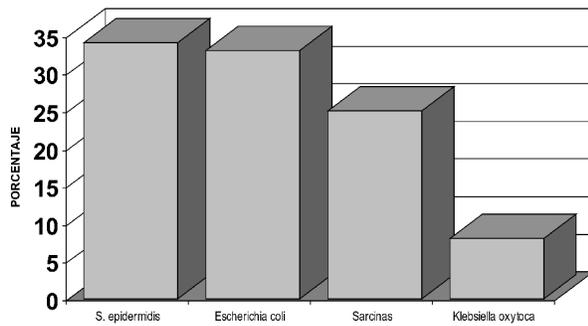
Microorganismos Cortacutículas

Figura 1. Microorganismos aislados en los cortacutículas.

En cuanto al grado de adecuación de los espacios físicos para la prestación del servicio, se observa que el 46% cuenta con un espacio adecuado, el 39% parcialmente adecuado y el 15% inadecuado, situación que genera riesgo de accidentes profesionales. En lo concerniente a las instalaciones de los servicios sanitarios, se obtuvo que tan sólo el 31% es adecuado, 53% parcialmente adecuado y 16% es inadecuado, aspecto que podría generar contaminación cruzada y diseminación de agentes infecciosos provenientes de la flora intestinal. El estudio permitió aislar microorganismos bacterianos a partir de los utensilios y equipos utilizados en los diferentes procesos de la prestación del servicio, como se muestran en las Figuras 1 a la 8.

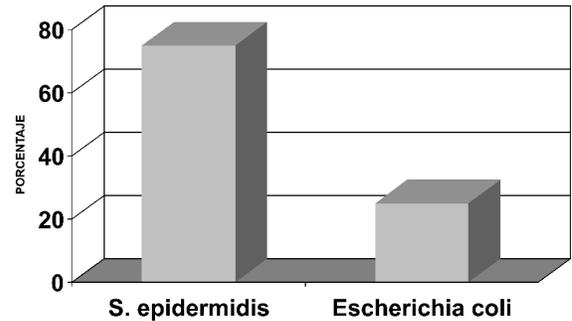
Microorganismos Cortauñas

Figura 2. Microorganismos aislados en los cortaúñas.

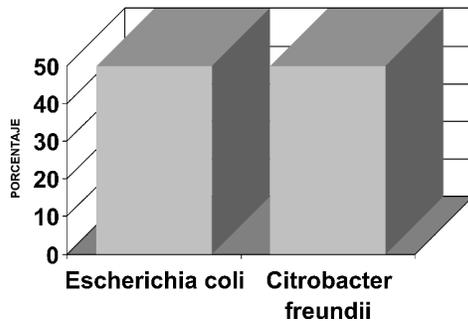
Microorganismos Tina Manicure

Figura 3. Microorganismos aislados en las tinas para el manicure.

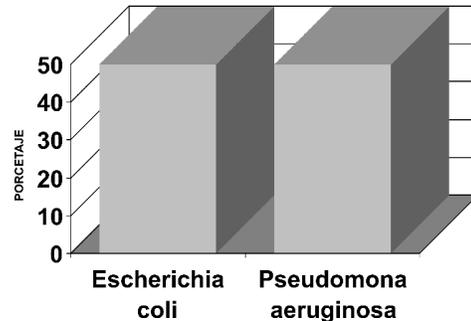
Microorganismos Tina Pedicure

Figura 4. Microorganismos aislados en las tinas para el pedicure.

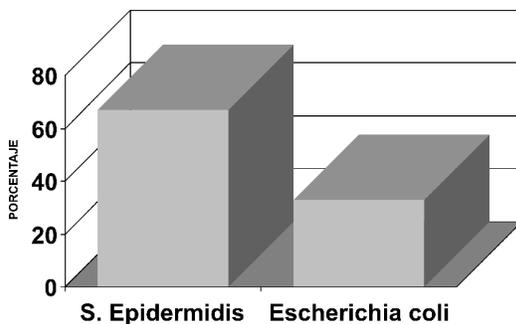
Microorganismos Patillera

Figura 5. Microorganismos aislados en las patilleras.

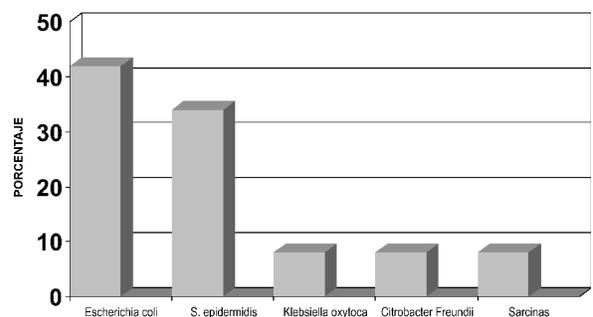
Microorganismos Peinilla

Figura 6. Microorganismos aislados en las peinillas.

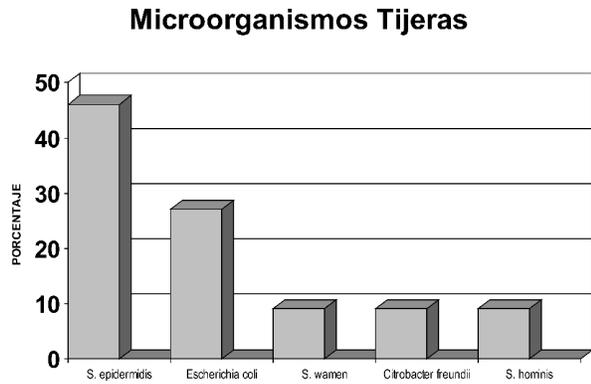
Figura 7. Microorganismos aislados en las tijeras

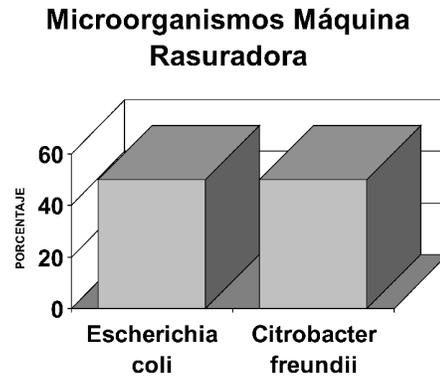
Figura 8. Microorganismos aislados en las máquinas rasuradas.
